Désolidarisation express

Dans une maison ancienne située dans le bourg de la commune de Brécey (14), une pharmacie a été complètement réaménagée.

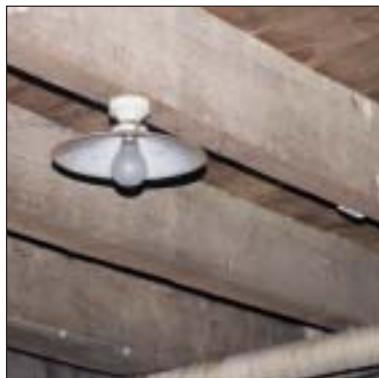
Vue en sous face du nouveau plancher bois renforcé avec des plaques de CTBH.

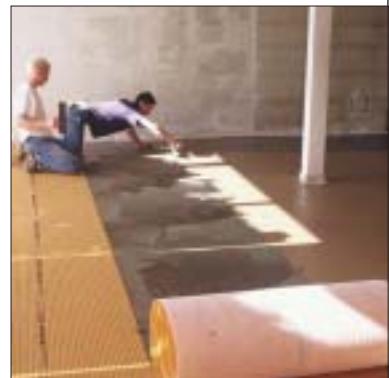
Le support est soigneusement encollée avant la pose de la natte de désolidarisation Schlüter®-Ditra.

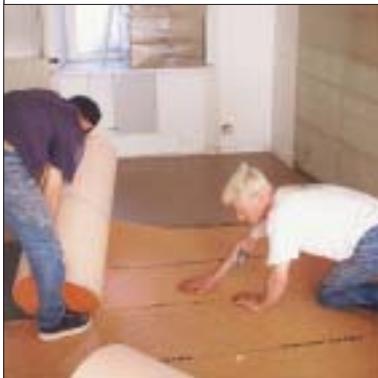
La natte Schlüter®-Ditra est posée progressivement sur la surface encollée pour faciliter son accrochage sur le support.

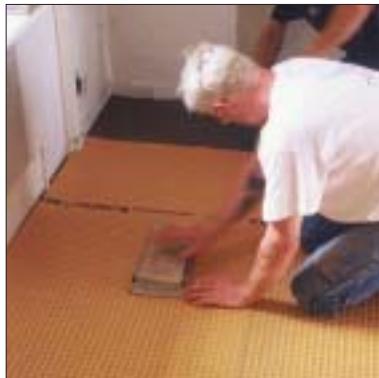
La natte Schlüter®-Ditra est fermement marouflée pour assurer un bon transfert de la colle en sous face.

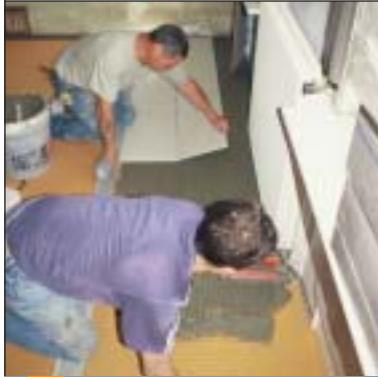
> L'après-midi, les travaux de pose du grès cérame 30 x 30 peuvent débuter sur le support recouvert de la natte Schlüter®-Ditra.

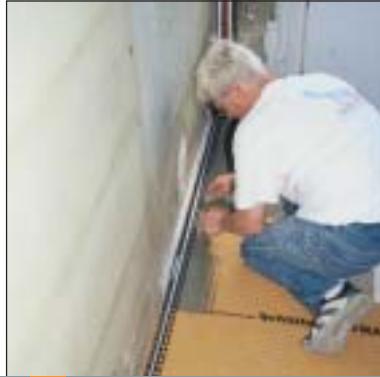
> Le joint périphérique Schlüter®-Dilex-EK est mis en place autour de la pièce. Les ailettes perforées sont bien encollées pour assurer l'ancre du joint.

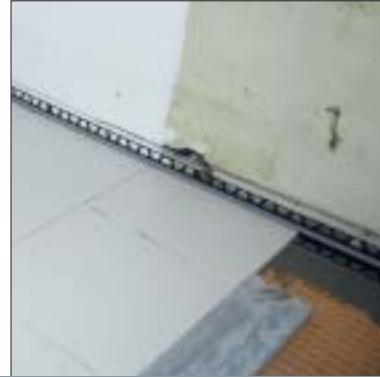
> Pose du carrelage le long du joint périphérique Schlüter®-Dilex-EK.

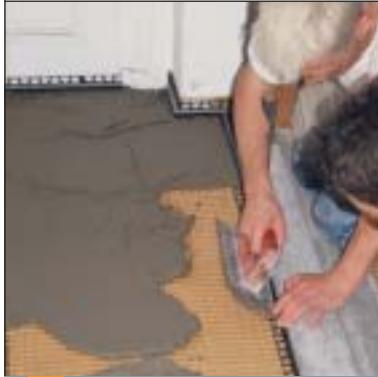
> Mise en place du joint Schlüter®-Dilex-BWS pour fractionner la surface carrelée. Les ailettes perforées sont bien encollées pour assurer l'ancre du joint.

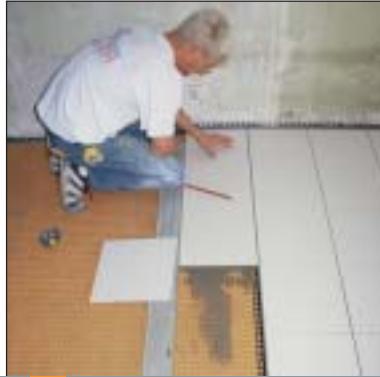
> Pose du carrelage le long du joint de fractionnement Schlüter®-Dilex-BWS.

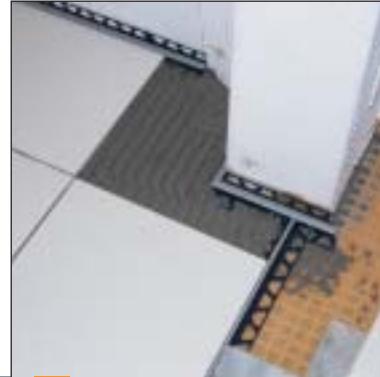
> Les joints Schlüter®-Dilex-BWS et Schlüter®-Dilex-EK vont enrayer les mouvements différentiels entre la surface carrelée et le poteau porteur.
